MŰSZAKI SZAKÉRTŐI VÉLEMÉNY

A BUDAPEST DÉLI PÁLYAUDVAR – BUDAPEST KELENFÖLD ÁLLOMÁS
KÖZÖTTI VASÚTI VONALSZAKASZON TALÁLHATÓ ALAGÚT
DÉLI BEJÁRATÁNAK KÖRNYEZETÉBEN TÖRTÉNT RÉZSÚMEGCSÚSZÁS
KÖRÜLMÉNYEIVEL, ÉS LEHETSÉGES OKAIVAL KAPCSOLATBAN

Budapest, 2015. február 6.

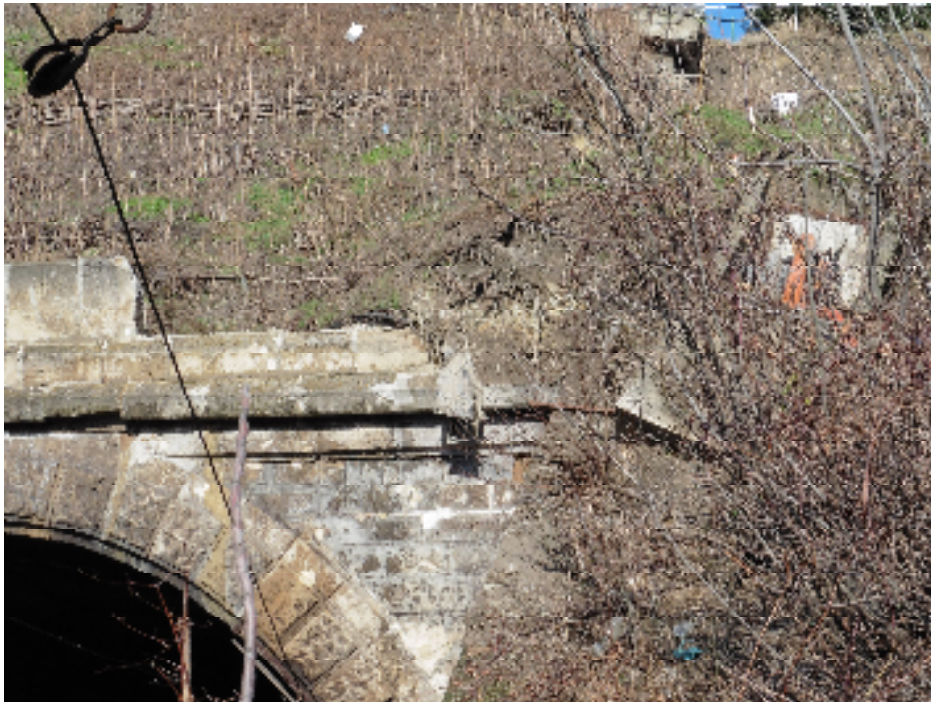
A Budapest Déli pályaudvar – Budapest Kelenföld állomás közötti vasúti vonalszakasz Gellérthegy alatt húzódó alagútjának déli kapuzatáról 2015. január 25-én 8-db díszítő kő (attika kő) a vágányokra esett (**1-2. kép**). Ezt megelőzően a kapuzat jobb oldala feletti rézsűben talajmegcsúszás (suvadás) történt (**3. kép**).

1. kép: Az alagút megsérült kapuzata (a kép készítésének időpontja: 2015. január 31.)

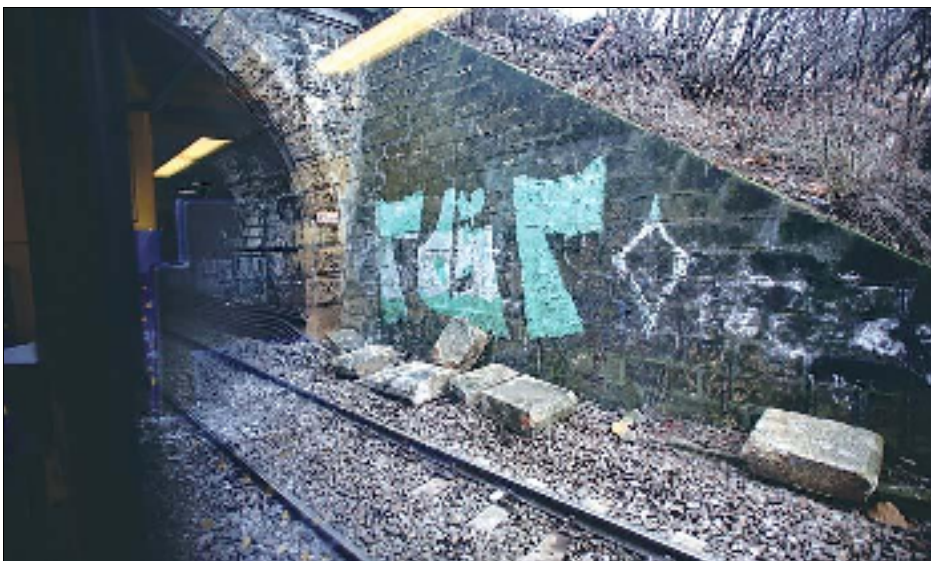
2. kép: A pályatestre esett kapuzati díszkövek (Internetről letöltött kép)

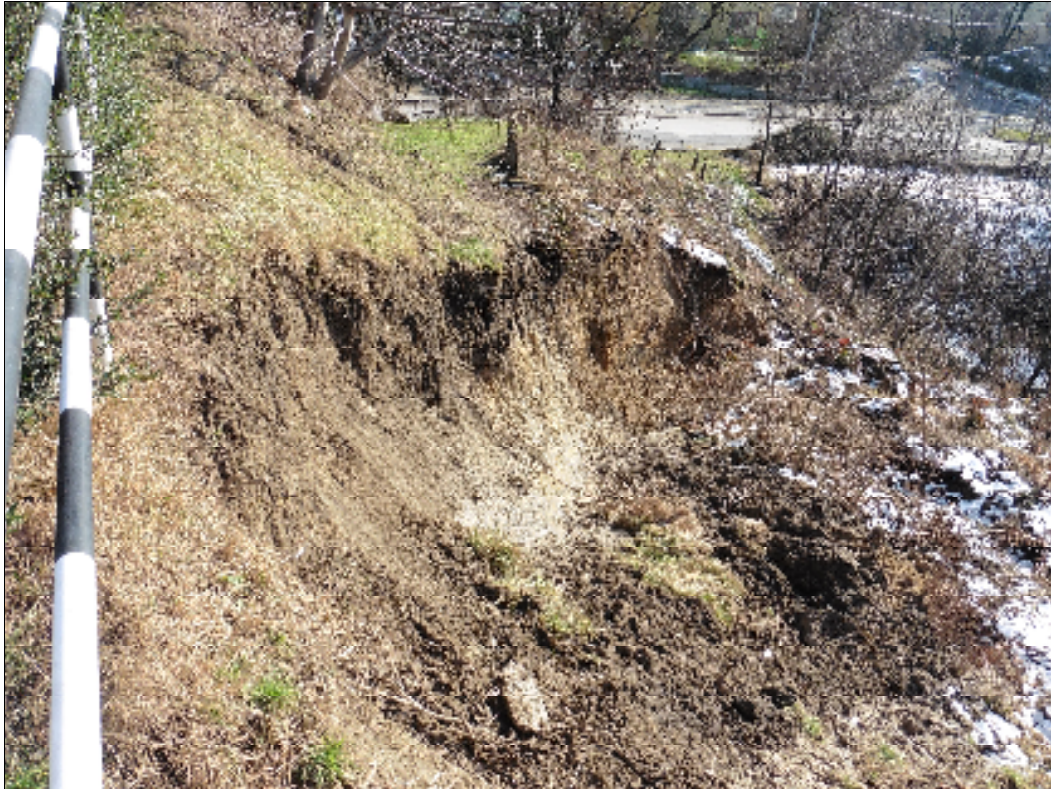
3. kép: A kapuzat jobb oldala felett megcsúszott rézsű (a kép készítésének időpontja: 2015. január 31.)

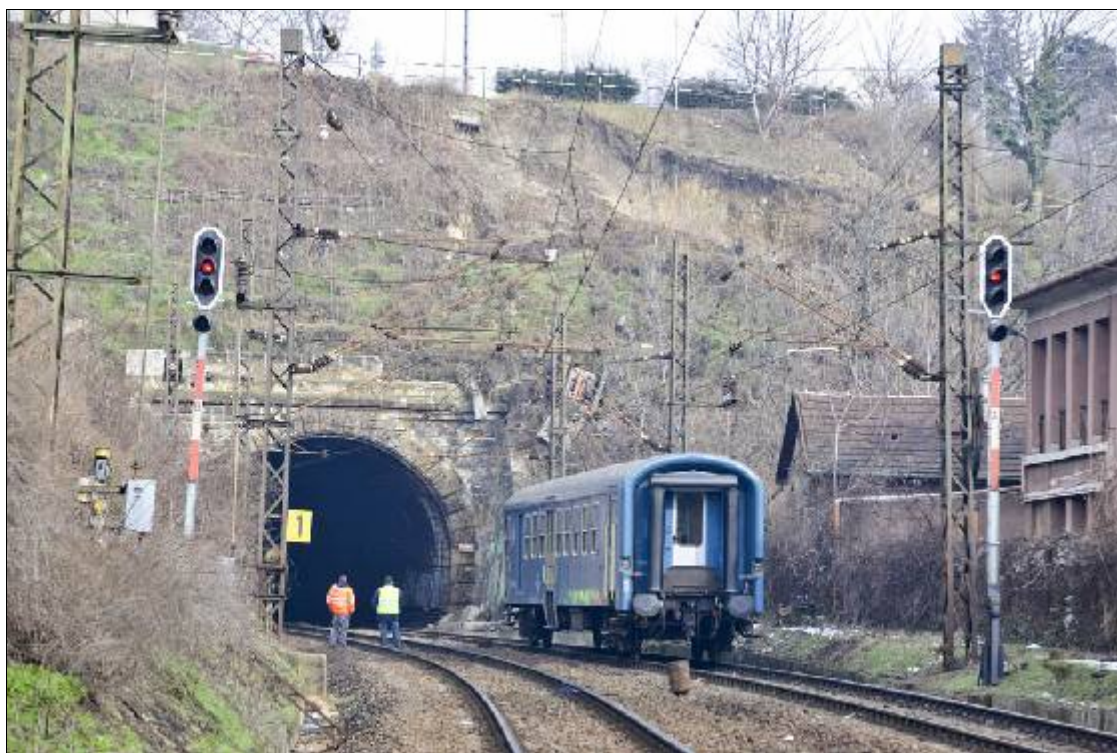
1. A rézsűsuvadás a vasúti alagút kapuzatának (jobb) szélső vonalától jobbra, **az alagútboltozat felső érintősíkja felett** a rézsűoldalban következett be (**11. kép**).

11. kép: A részsűsuvadás alagúthoz viszonyított helyzete (Internetről letöltött kép)

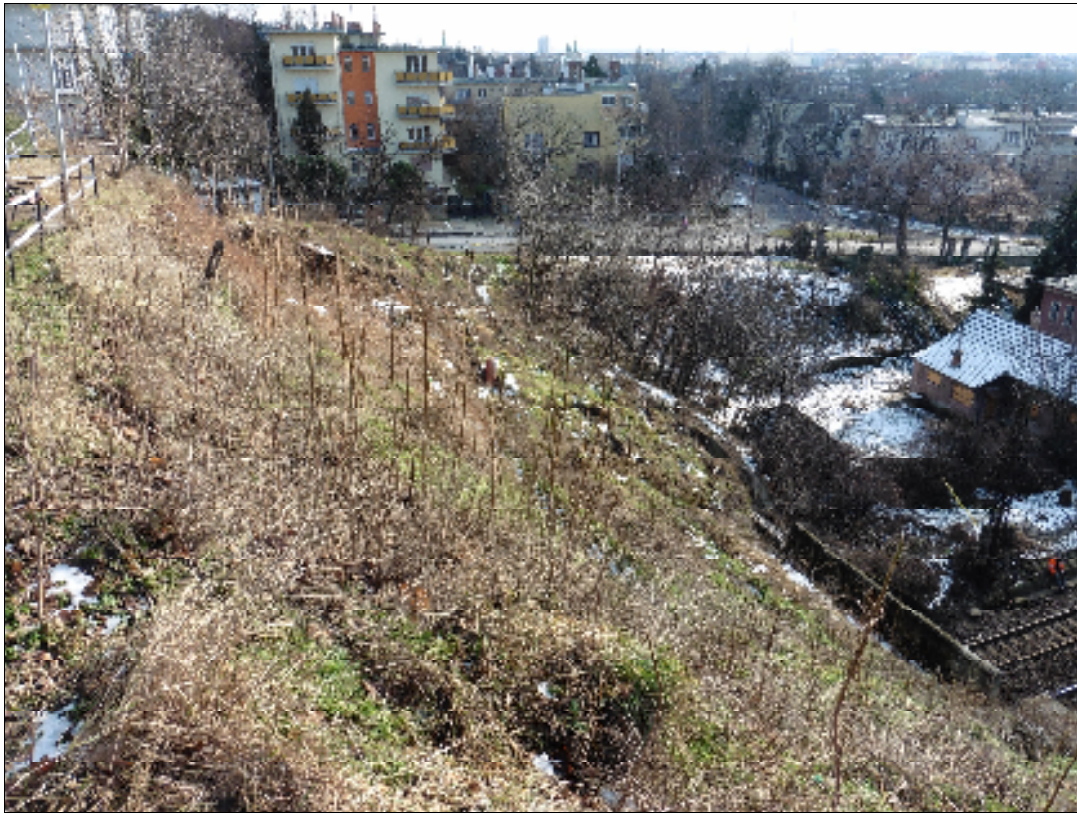
2. A rézsűn lesuvadt földtömeg átlagosan mintegy **5-10 m-t mozdult el** (**12. kép**), és a rézsű aljában (közvetlenül a talpvonal felett) állt meg (**13. kép**).

12. kép: A rézsűn lesvadt földtömeg átlagosan mintegy 5-10 m-t mozdult el

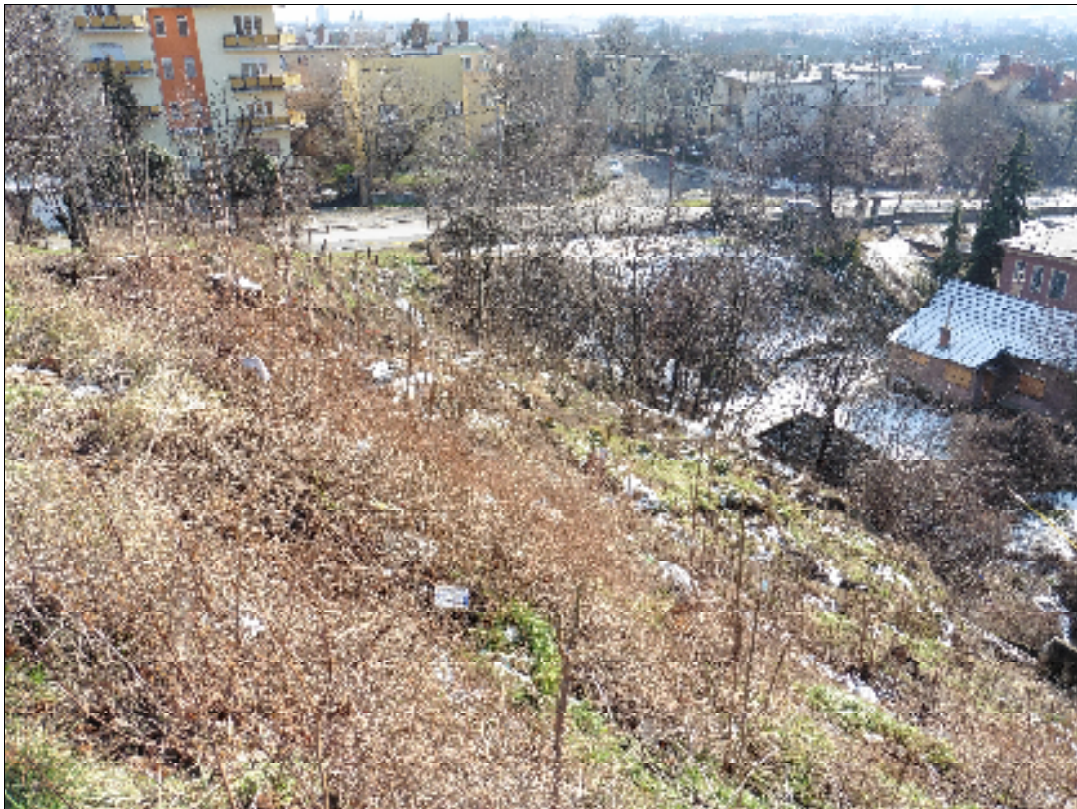
13. kép: A rézsű talpvonaláig lecsúszott földtömeg

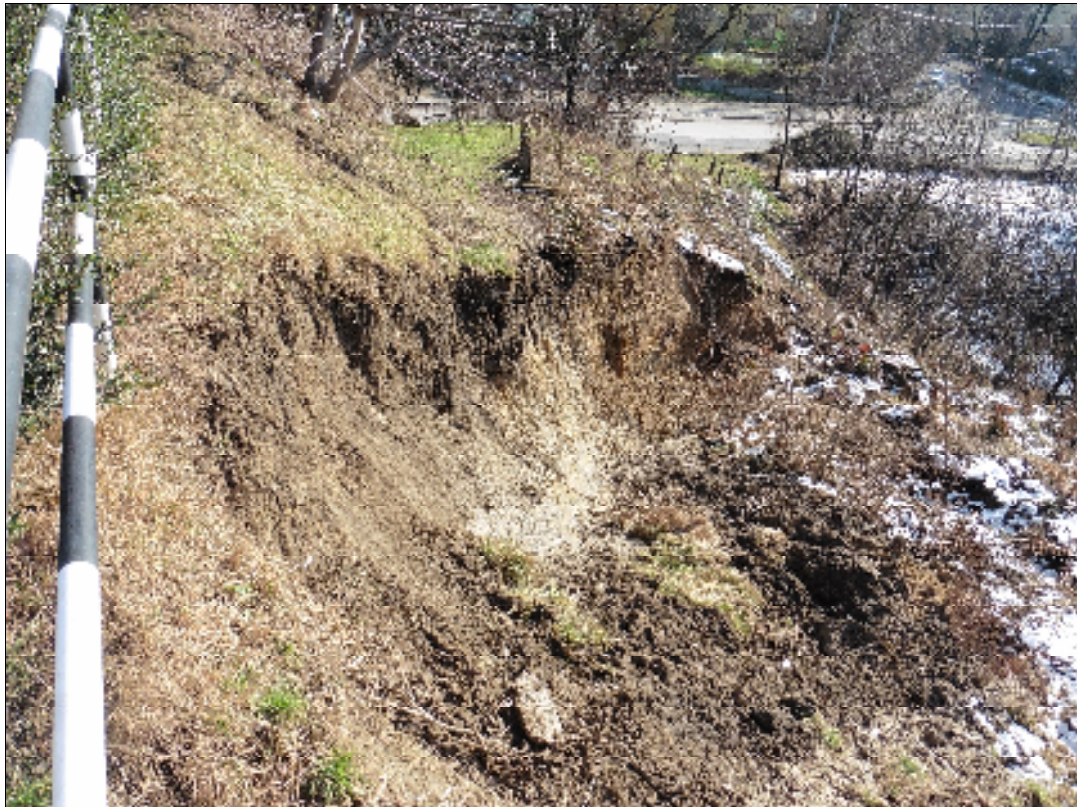
3. A rézsűn a lesuvadt földtömeg helyén – az ott marad talajban – **kagylós felület** (két irányban görbült felület) **alakult ki** (**14. kép**).
4. A visszamaradt **kagylós felület szinte teljesen száraz volt**, még annak legfelső vonala alatt is (**14. kép**).

5. A visszamaradt kagylós felület széle **kb. 0,5 m-re közelítette meg** a rézsű körömvonalát (**14. kép**).
6. A lesuvadt földtömeg legalsó rétege **teljesen elázott állapotban volt**, abból szemmel látható módon **víz csepegett ki** (**15. kép**).

14. kép: A lesuvadt földtömeg alatt visszamaradt kagylós, száraz felület

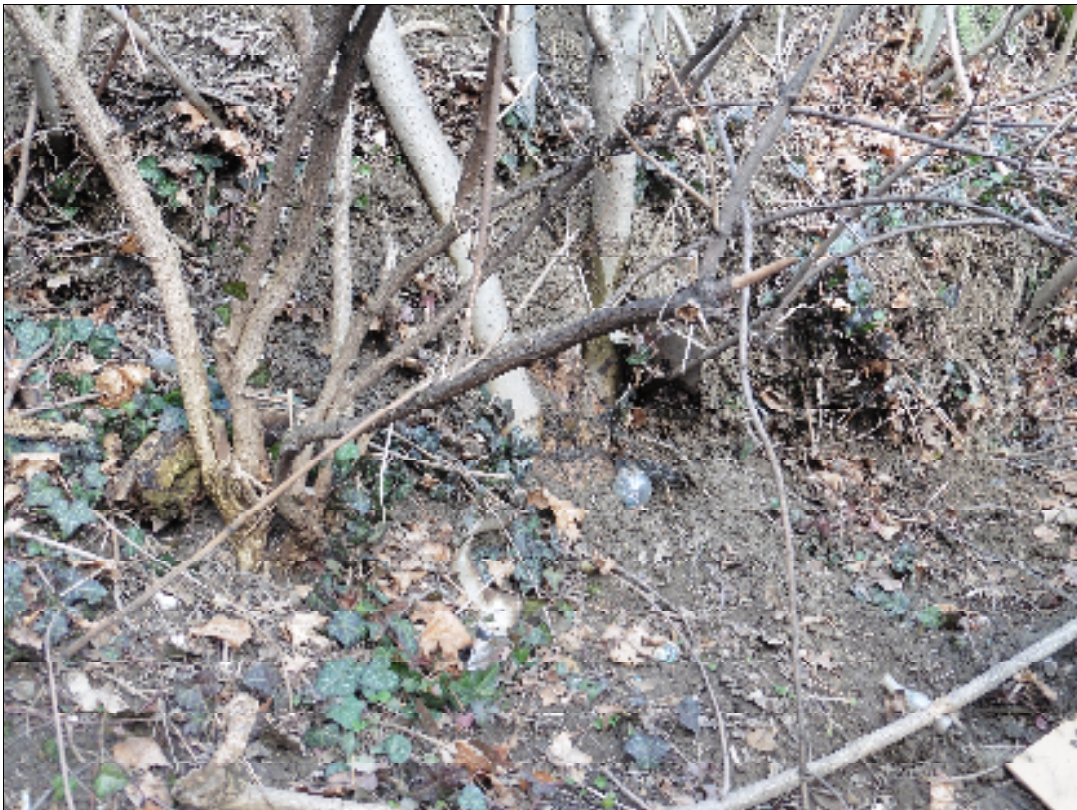
15. kép: A vízzel telítődött lesuvadt földtömeg legalsó rétege

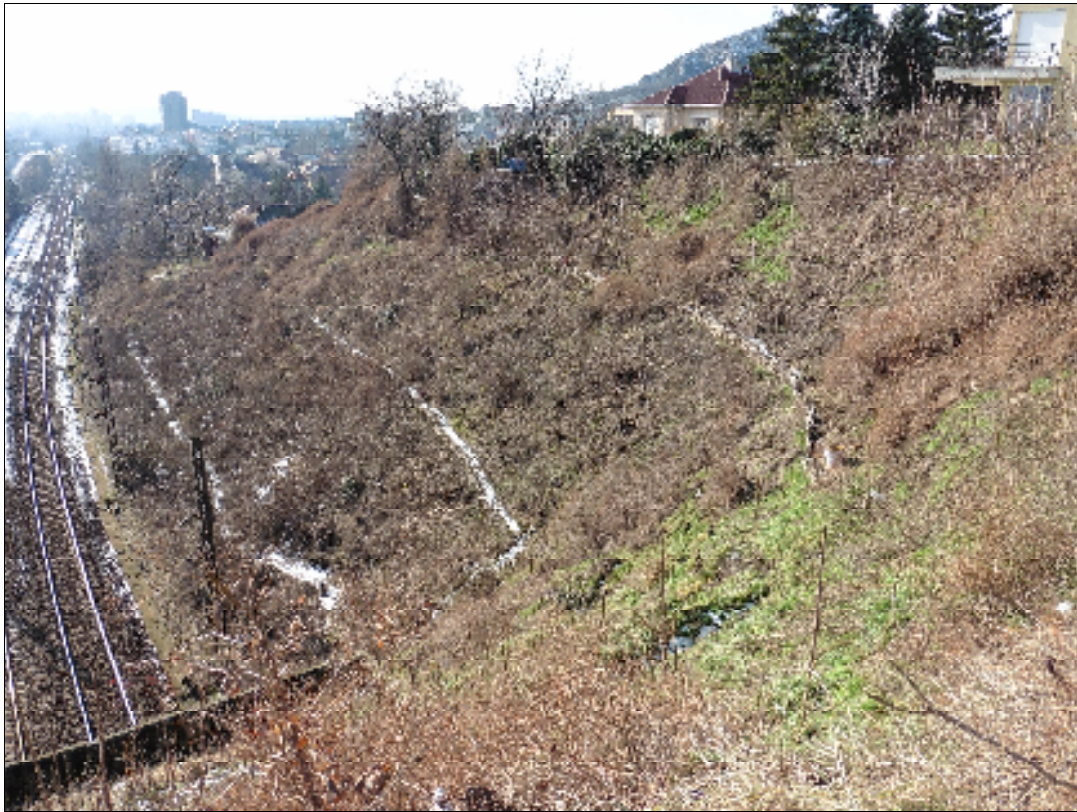
7. A lesuvad-, valamint a hozzácsatlakozó kapuzat feletti-, illetve a kapuzattól balra eső **rézsűn csak minimális mennyiségű, mély gyökérzetű, magas növényzetet figyeltünk meg** (**16. kép**).

8. A kapuzattól balra eső-, valamint a kapuzat feletti rézsűkön a korábban **kiépített szivárgók nyomvonala (aknák) jól kivehető volt** (**16. kép**).

9. A szivárgók tetőpontjai hozzávetőlegesen az alagút bal szélén képzeletben meghosszabbított egyenes mentén található. Tehát **az alagút feletti szivárgók az alagút felé** (keleti irányban) **lejtnek (16. kép)**

16. kép: Alacsony növényzetű, szivárgó rendszerrel ellátott részsűk

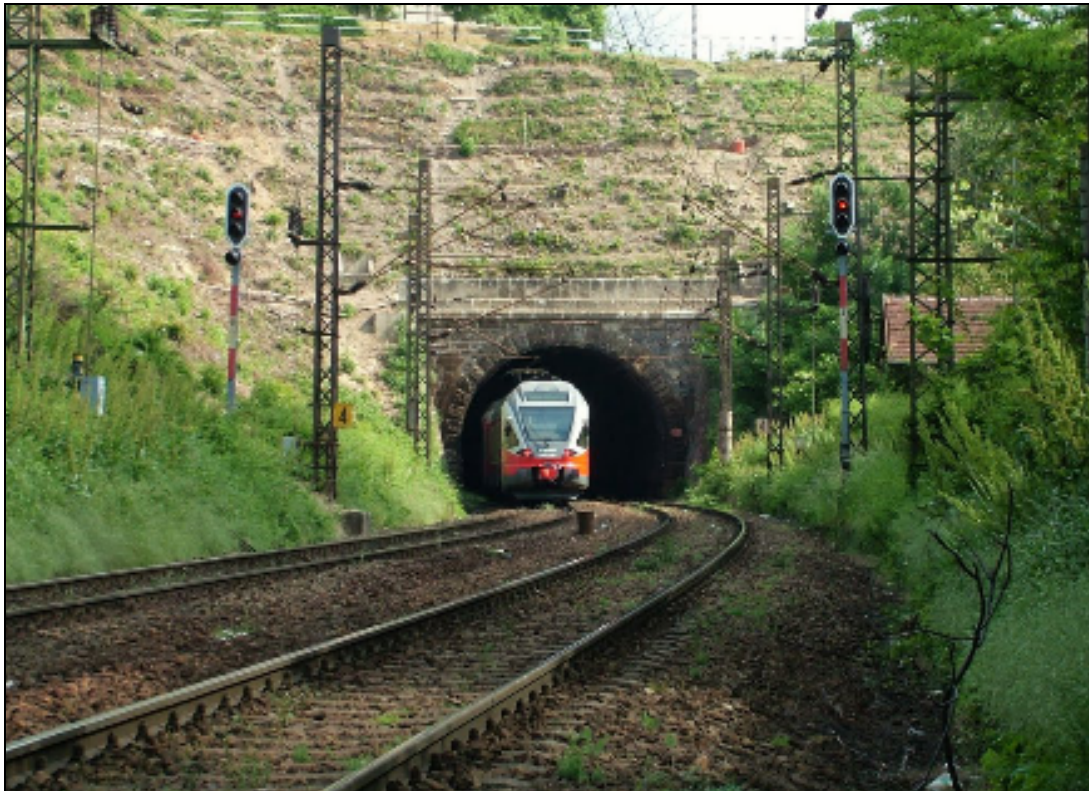
10. Az alagút feletti részsűbe kiépített szivárgók **az alagút jobb szélén** képzeletben húzott egyenes vonalában **fejeződnek be (17. kép)**.
11. A részsű tönkremenetele a **szivárgóval nem ellátott területen** következett be.

17. kép: A kapuzat jobb szélső vonaláig vezetett szivárgó rendszer (Internetről letöltött kép)

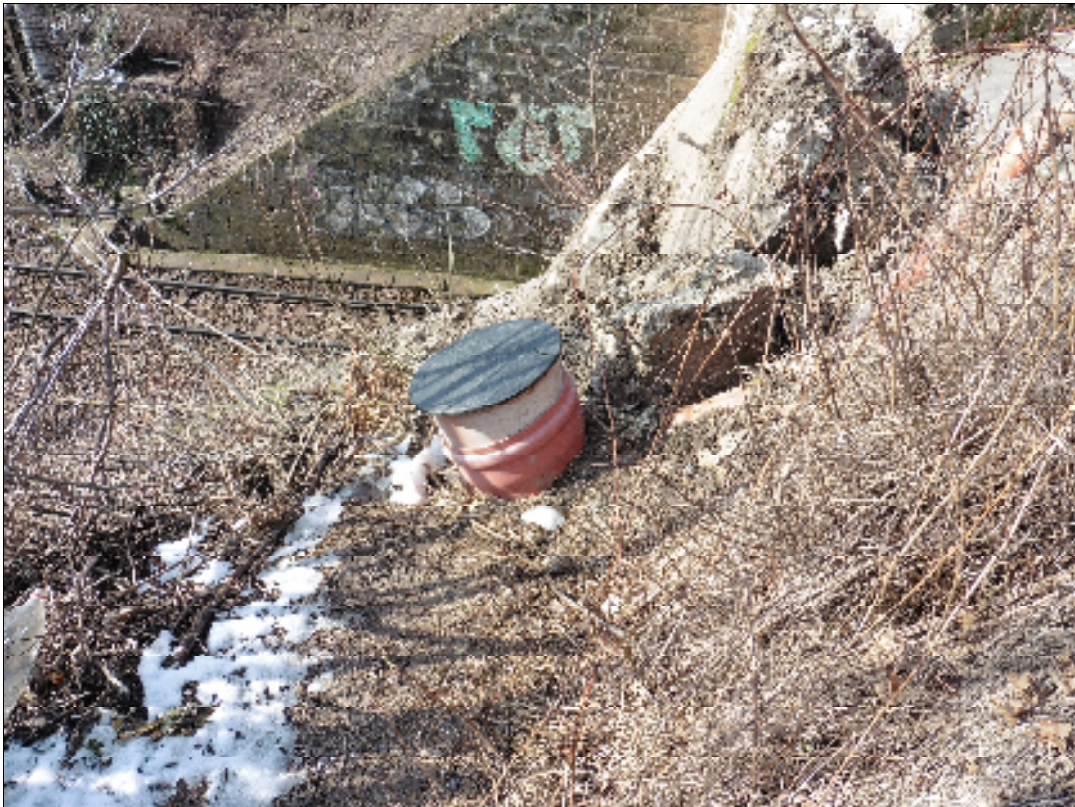
12. A részsűsuvadás következtében **megsérült a szivárgó rendszernek** az alagút jobb szélén képzeletben húzott egyenes mentén **befejeződő szakasza** (szivárgók, aknák [18. kép]).

18. kép: A kapuzat környezetében megsérült szivárgó rendszer

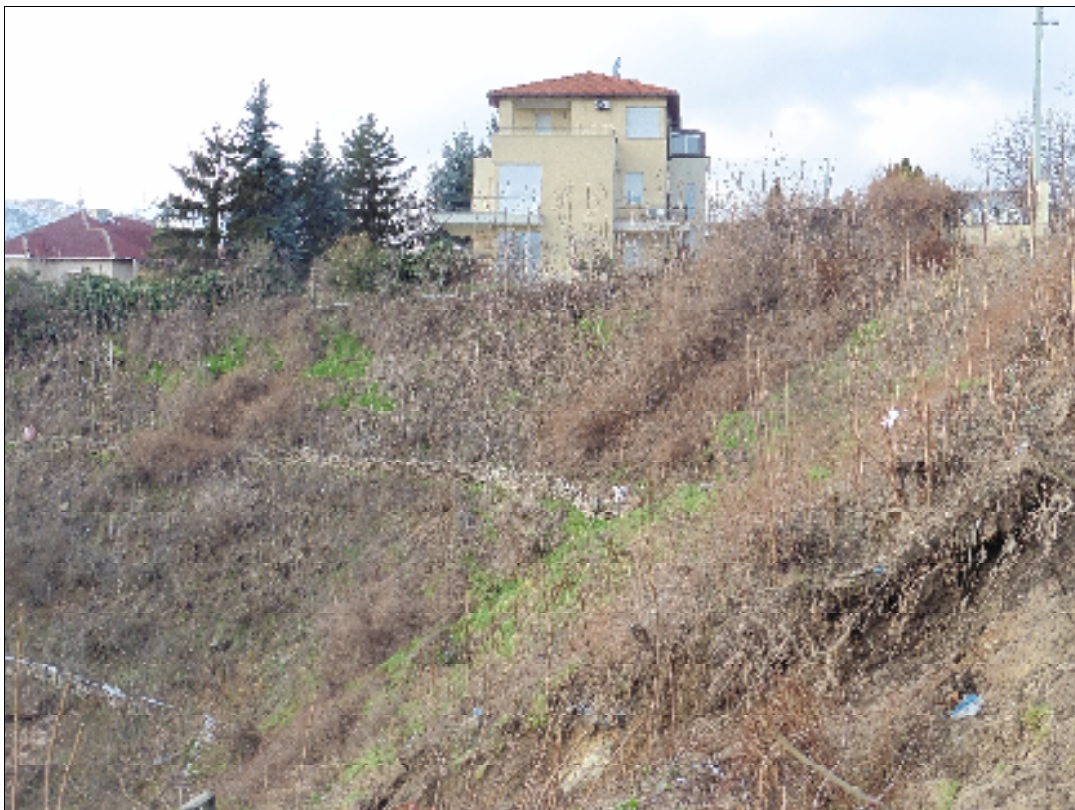
13. Az alagút kapuzatától balra eső részsű északi területein lévő **néhány kisebb fa törzse a völgy irányában dől (19.kép)**.
14. A lesuvadt részsű alatt lévő MÁV ingatlan területén lévő **épület egyik északi sarka, a mellette lévő járdával együtt megsüllyedt**, a falazaton markáns repedés fut végig közel függőleges irányban **(20.kép)**.

19. kép: A kapuzat bal oldalán lévő rézsűn a megdőlt törzsű fiatal facsoport

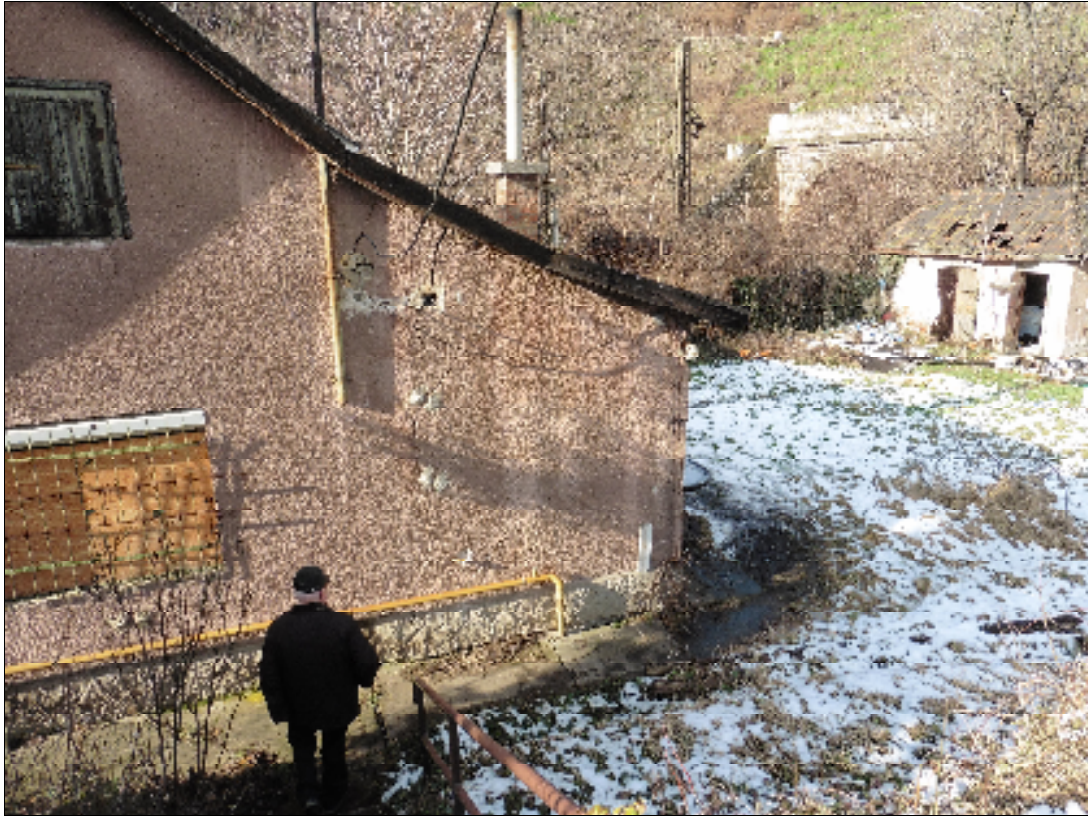
20. kép: A MÁV Zrt. területén lévő-, észak-keleti sarkán megsüllyedt épület

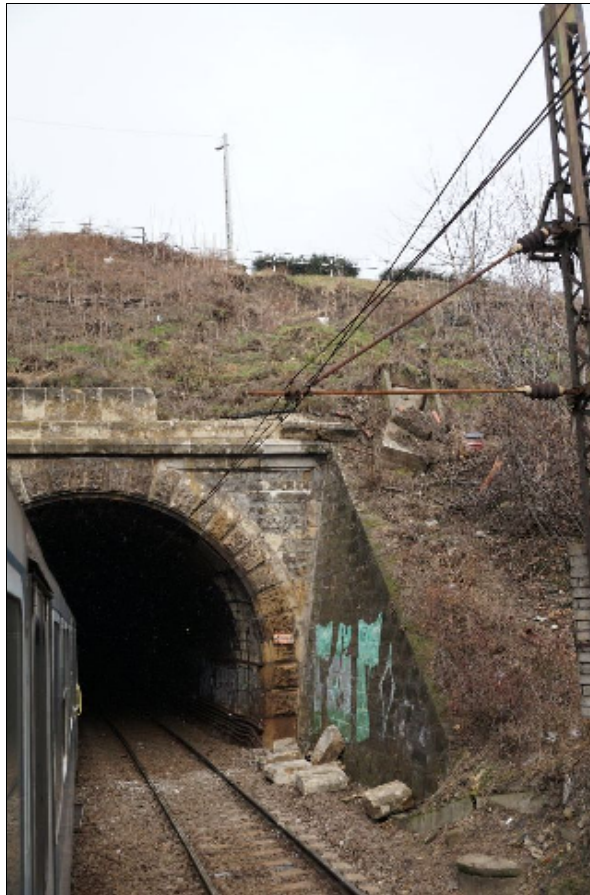
A sajtóban megjelent hírekkel ellentétben nem támfalomlás, hanem rézsűmozgás következett be a vasúti alagút déli kijáratának jobb oldalán. Ez kis mértékben az alagút feletti területre is kiterjedt, amelynek következtében az alagút feletti mellvéd fal néhány köve leesett (15. kép).

15. kép: A rézsűcsúszás és a mellvéd károsodása

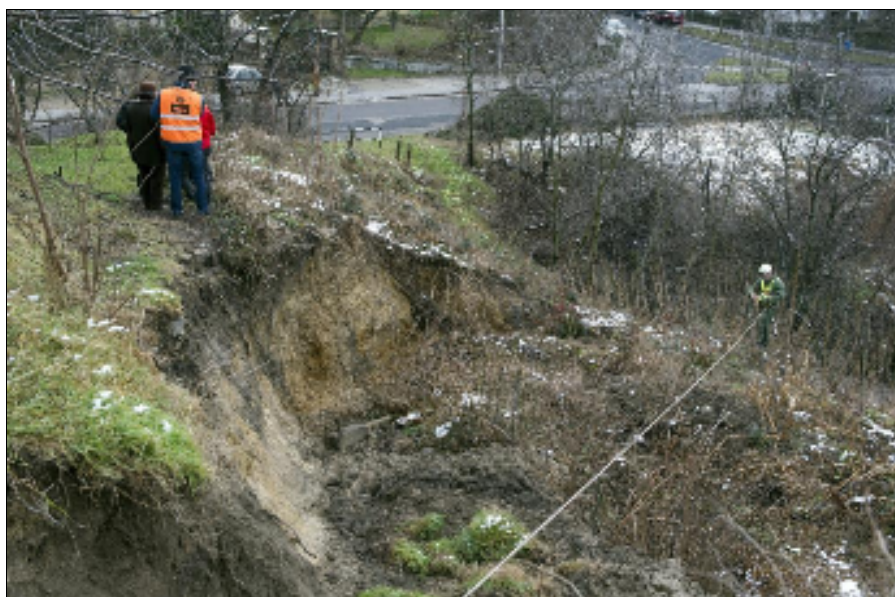
Vízfolyások tekintetében a Csukló utca rézsű felőli oldalán összegyűlt víz két helyen, az utcát szegélyező korlát alatt folyhatott a rézsűfelületre. Ugyanakkor a szakadólap felülete és a megcsúszott, lépcsőzött talajtömeg felszíne nem mutatta erózió, átázás hatását, sőt, a közel függőleges, szabaddá vált síkok kifejezetten száraznak mutatkoztak (**28. kép**). A csúszólap alsó kifutásánál, és körülbelül fele magasságában ugyanakkor nedves, nagyon laza sávokkal találkoztunk, sőt, lent, az alagút kapuzata melletti szárnyfalnál víz csepegett ebből a sávból, felette viszont száraz volt a kidomborodó talaj.

28. kép: A szakadólap szabaddá vált felülete

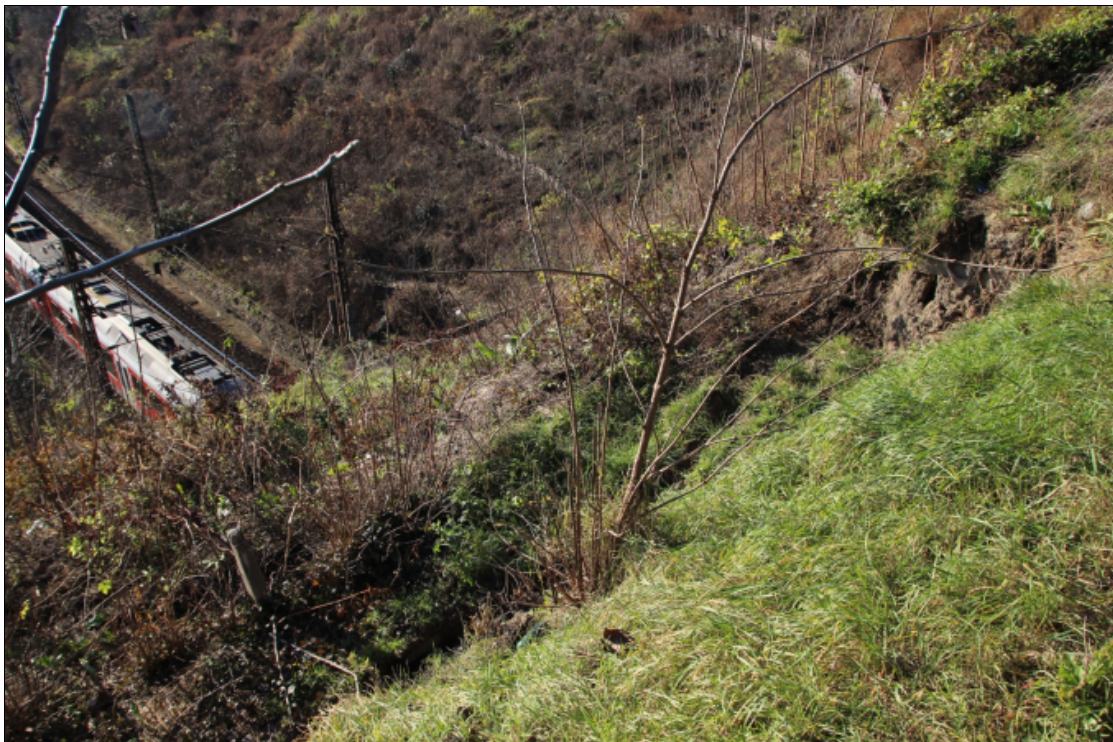
29. kép: A megcsúszott rézsú (2015. 12.21.-én készített, környékbeli lakostól kapott kép)

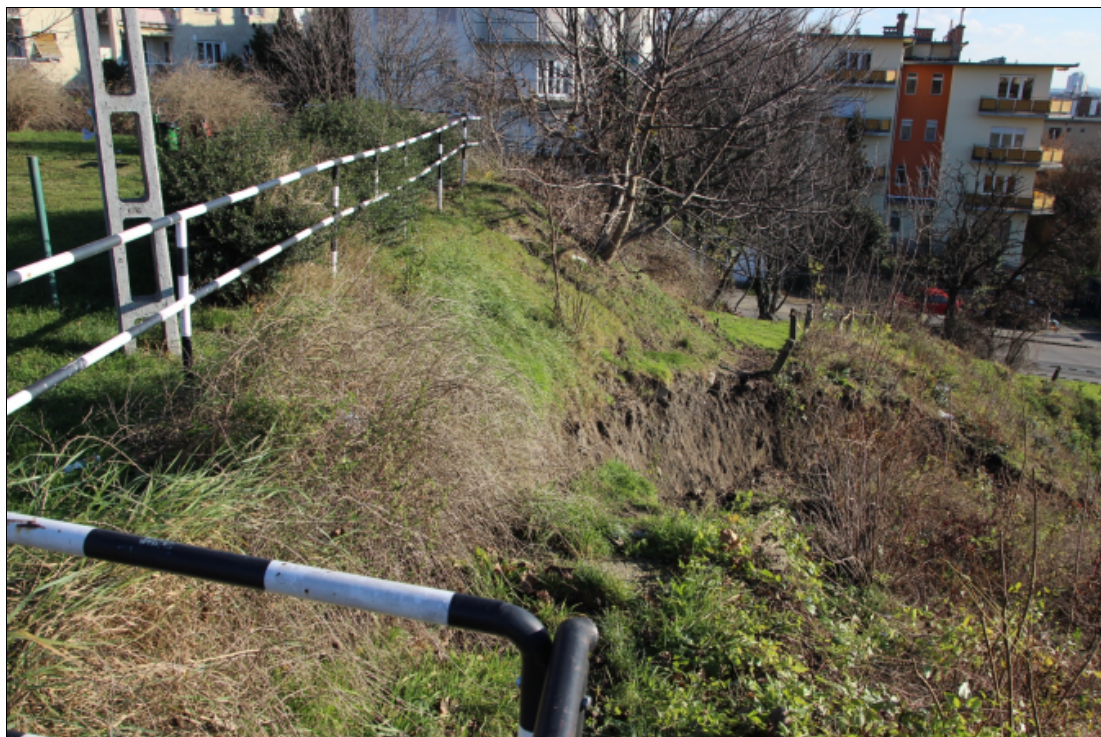
30. kép: A megcsúszott rézsú (2015.12.21.-én készített, környékbeli lakostól kapott kép)

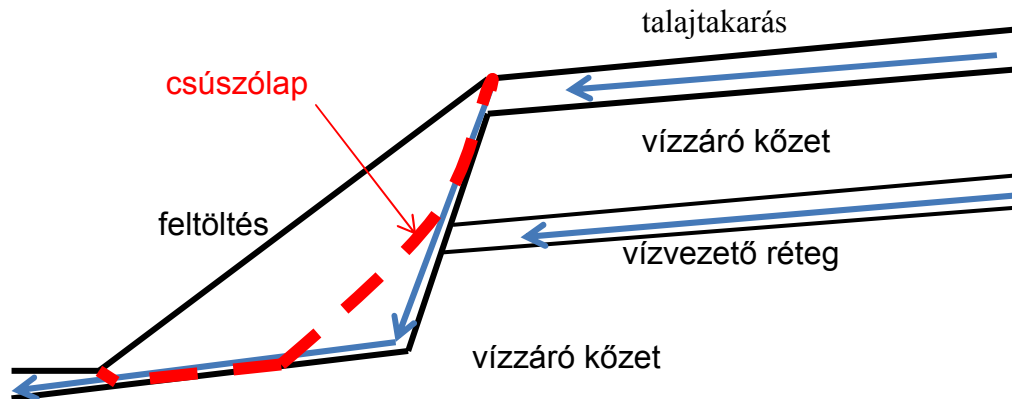
A szilárdságvesztés oka vagy az, hogy a talaj teherbírása idővel csökken (ez valószínűleg az elmúlt 150 év alatt már jelentkezett volna), vagy az, hogy víz hatol be a veszélyeztetett helyre, amely felpuhítja, legyengíti a talajréteget. Helyszíni tapasztalataink alapján egyértelműen ezzel az esettel állunk szemben.

9. ábra: A lehetséges tönkremeneteli mechanizmus
