MŰSZAKI SZAKÉRTŐI VÉLEMÉNY

A BUDAPEST DÉLI PÁLYAUDVAR – BUDAPEST KELENFÖLD ÁLLOMÁS
KÖZÖTTI VASÚTI VONALSZAKASZON TALÁLHATÓ ALAGÚT
DÉLI BEJÁRATÁNAK KÖRNYEZETÉBEN TÖRTÉNT RÉZSÚMEGCSÚSZÁS
KÖRÜLMÉNYEIVEL, ÉS LEHETSÉGES OKAIVAL KAPCSOLATBAN

Budapest, 2015. február 6.

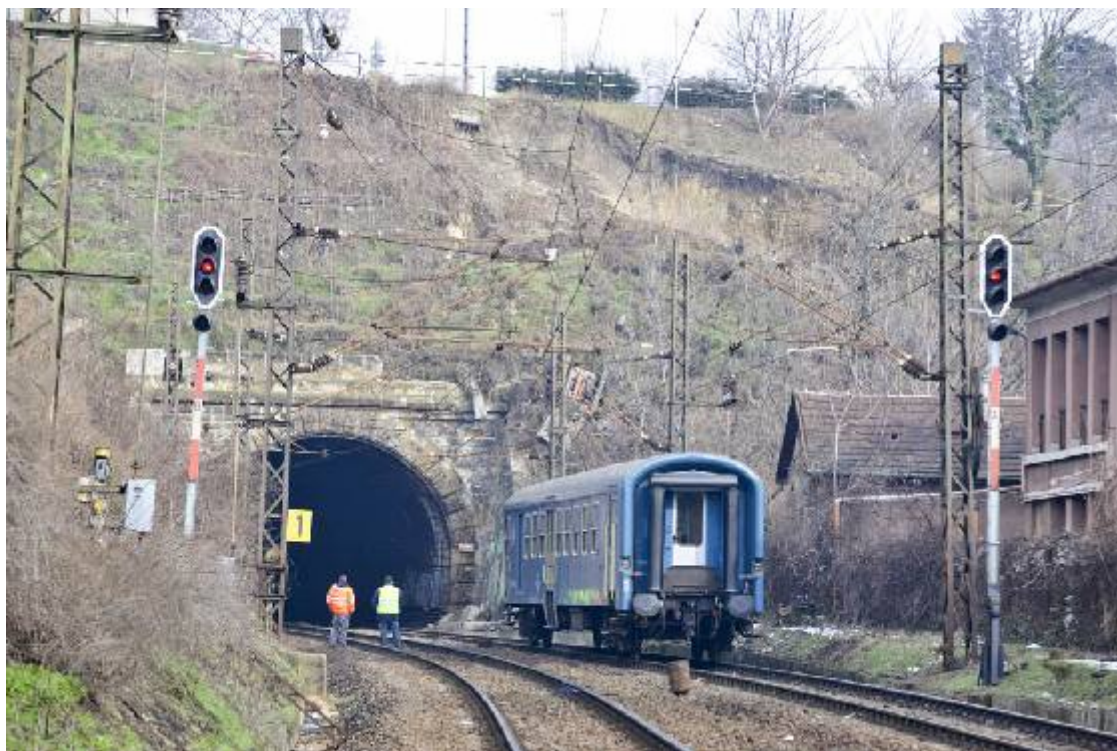
Mint ahogy 2015. január 31-én újabb kövek kerültek a vasúti pályára - a rézsű további mozgása következtében – ezért a MÁV Zrt. mindkét vágányon elrendelte a vágányzárát (**5. kép**), azaz a forgalomból kizárta az alagutat, és így a Déli pályaudvart is. A menetrend szerint a Déli pályaudvarra érkező és induló vonatok egy része csak Budapest Kelenföld állomásig, másik része Budapest Keleti pályaudvarig közlekedik azóta.

5. kép: 2015. január 31-én az esti órákban mindkét vágány lezárásra került (Internetről letöltött kép)

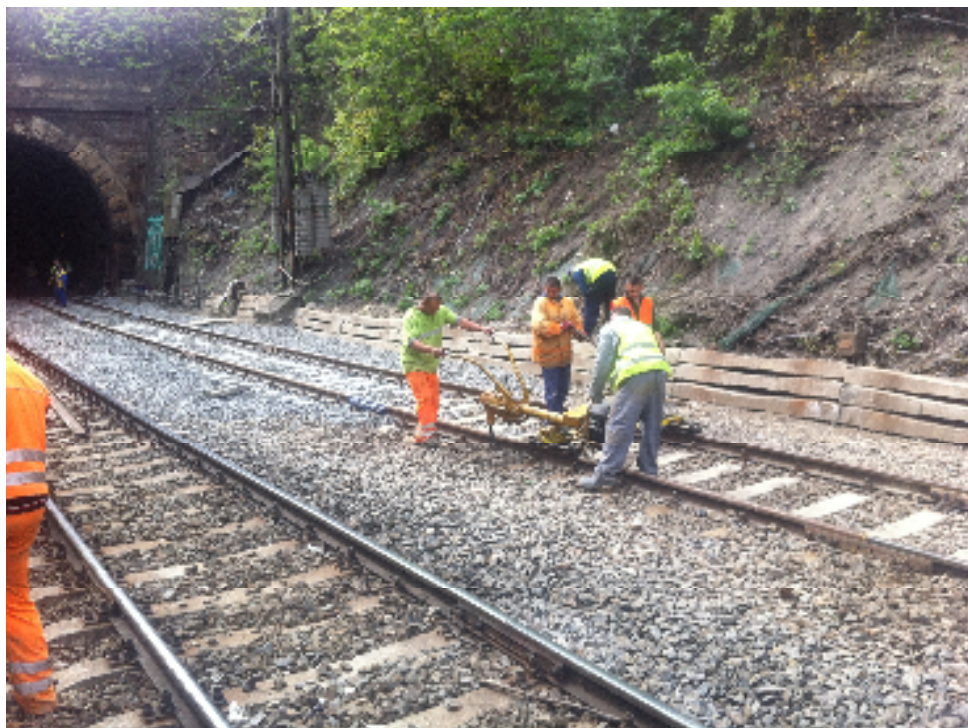
A MÁV Zrt. az elmúlt évtizedekben több alkalommal végeztetett különböző vízelvezetési munkákat az alagút déli bejáratánál. **2011-ben** a kapuzat baloldalán-, valamint a kapuzat felett lévő **rézsűkön szivárgó rendszert építetett ki**. A szivárgó rendszer kialakítása az ittlévő növényzet kiirtását vonta maga után. A **9. képen** jól látható a dús növényzet a rézsűkön a szivárgó rendszer telepítése előtt, illetve a növényzettől teljesen megtisztított felület a szivárgó rendszer kivitelezésekor. A **2009-ben** alakult Vasút-Komplett Kft. honlapja a cég egyik referencia munkájaként említi az itt végzett vágány helyreállítási-, és **vízelvezetési munkákat (10. kép)**.

10. kép: A Vasút-Komplett Kft. által végzett munkálatok a kapuzatnál

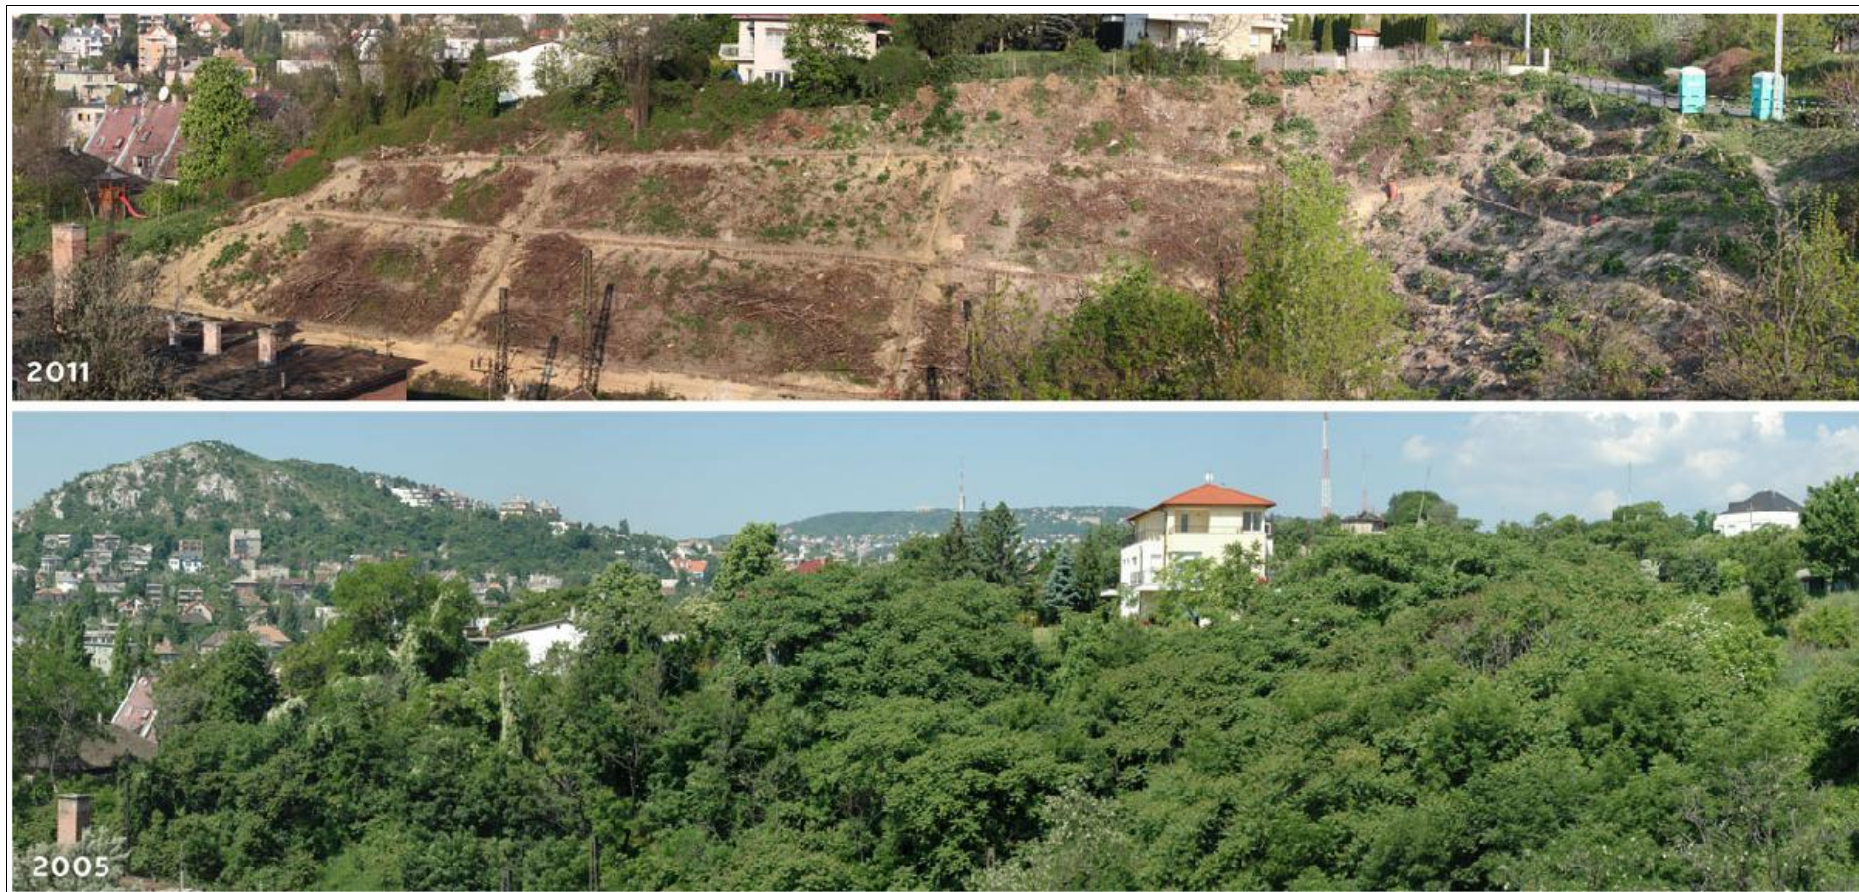
9. kép: Az alagút déli kapuzatától jobbra-, valamint felette lévő részsík dús növényzettel takarva 2005-ben, és a növényzettől mentesített felülettel (a szivárgó rendszer építése céljából) 2011-ben

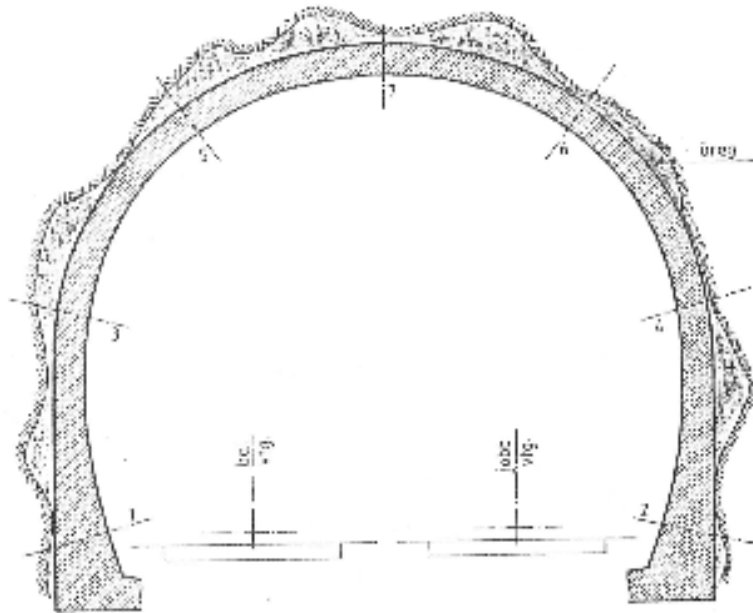
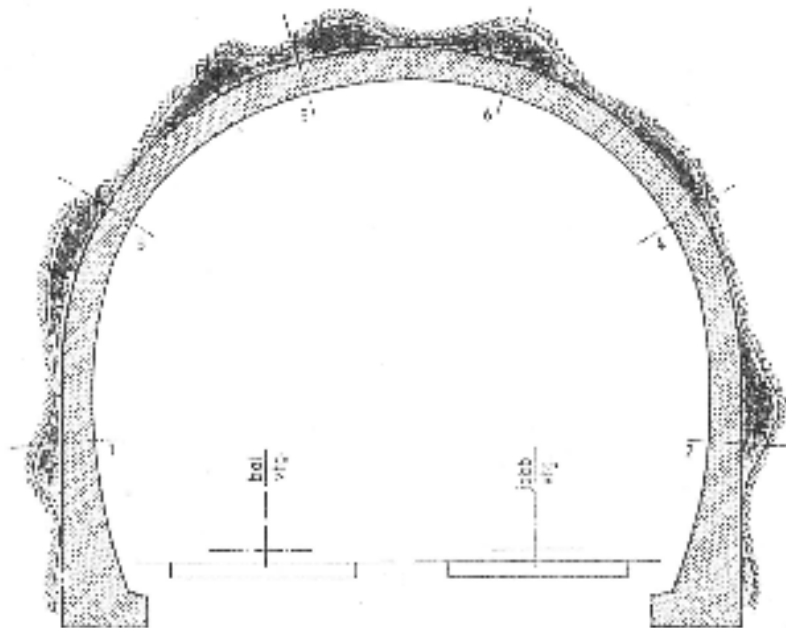
2. ábra: Az injektáló furatok kiosztása az 1-2. ütemben a FÖMTI tervei alapján

Szintén az elmúlt évtizedekben például több alkalommal is kellett az **alagút falazatát javítani, illetve annak háttérét injektálni**, a befolyó víz kizárása következtében (1975-ben az alagút középső szakaszán az idomkő falazat átépítésre került, 1986-ban egy szakaszon injektálást hajtottak végre, 1988-ban készített FÖMTI tervek alapján [2. ábra] az alagút teljes hosszában kiinjektálták a hátúrt, valamint annak 1,5 m-es környezetét).

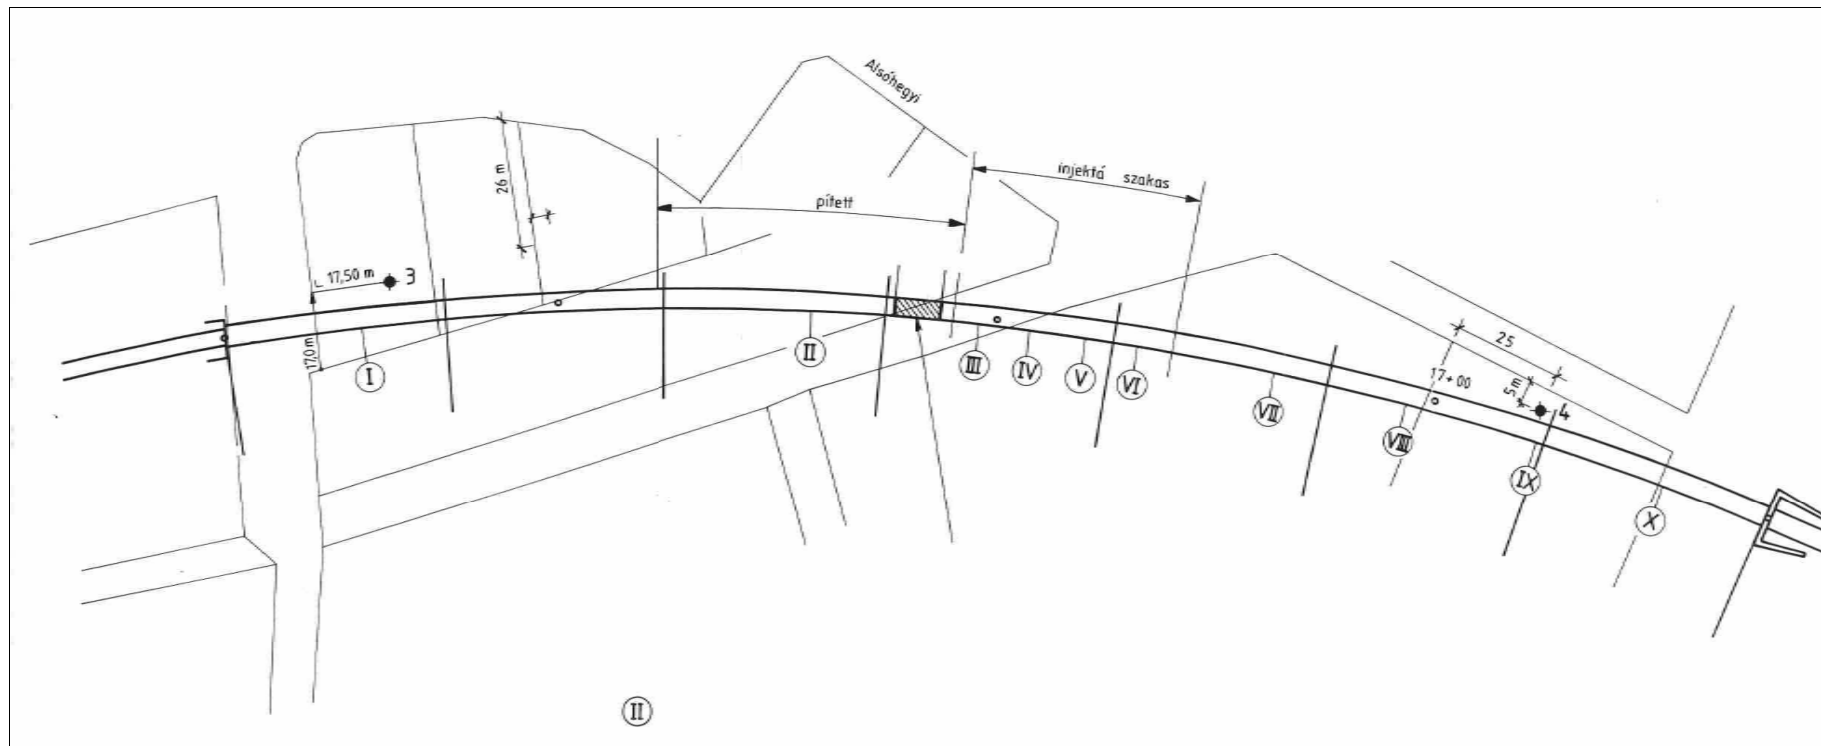
Az említett javítások helyszínrajzi eloszlását szemlélteti a **3. ábra**. A **3-4. ábrákon** ugyanakkor az 1980-as években végzett felszíni-, és alagúti feltárások helyzetét, és azok eredményét is feltüntettük. Többek között megállapítható, hogy **az alagút teljes hosszában a dolomit tömegben fekszik**. Sajnos a feltárások akkor a Déli kapuzat feletti rézsűre nem terjedtek ki, így a dolomit határvonala ezen a szakaszon csak **feltételezések alapján készült**.

3. ábra: Az 1980-as években végzett felszíni és alagúti feltárások helyszínrajza

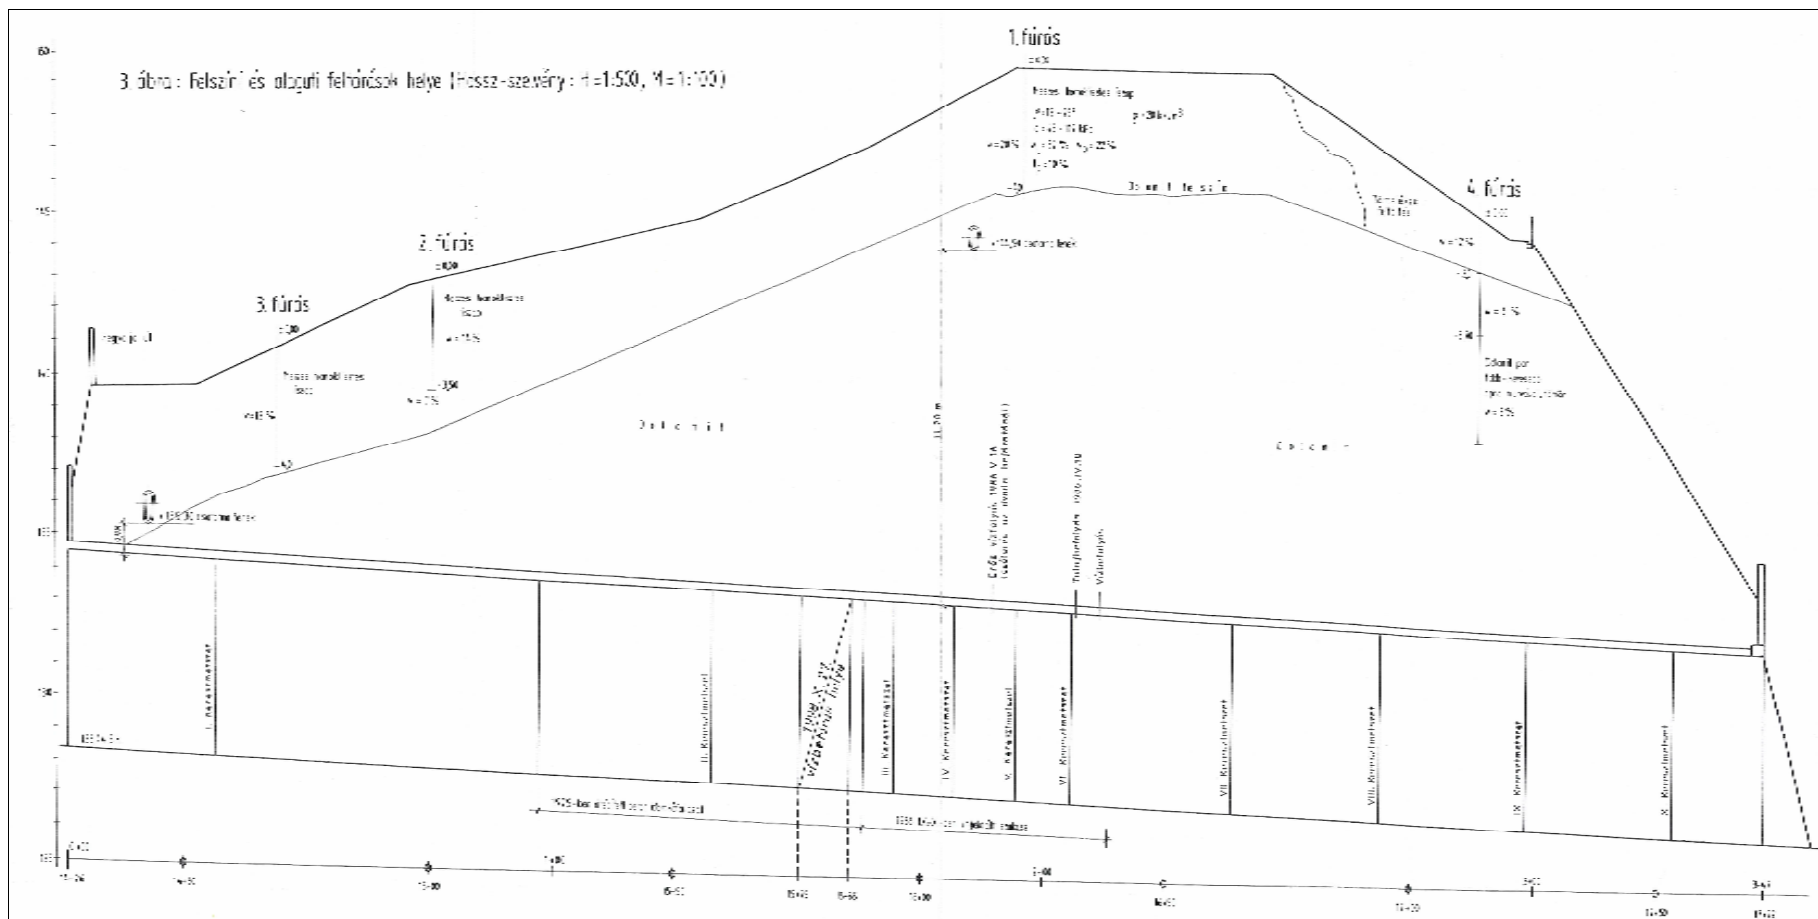
4. ábra: Az 1980-as években végzett felszíni és alagúti feltárások hossz-szelvénye, és eredménye

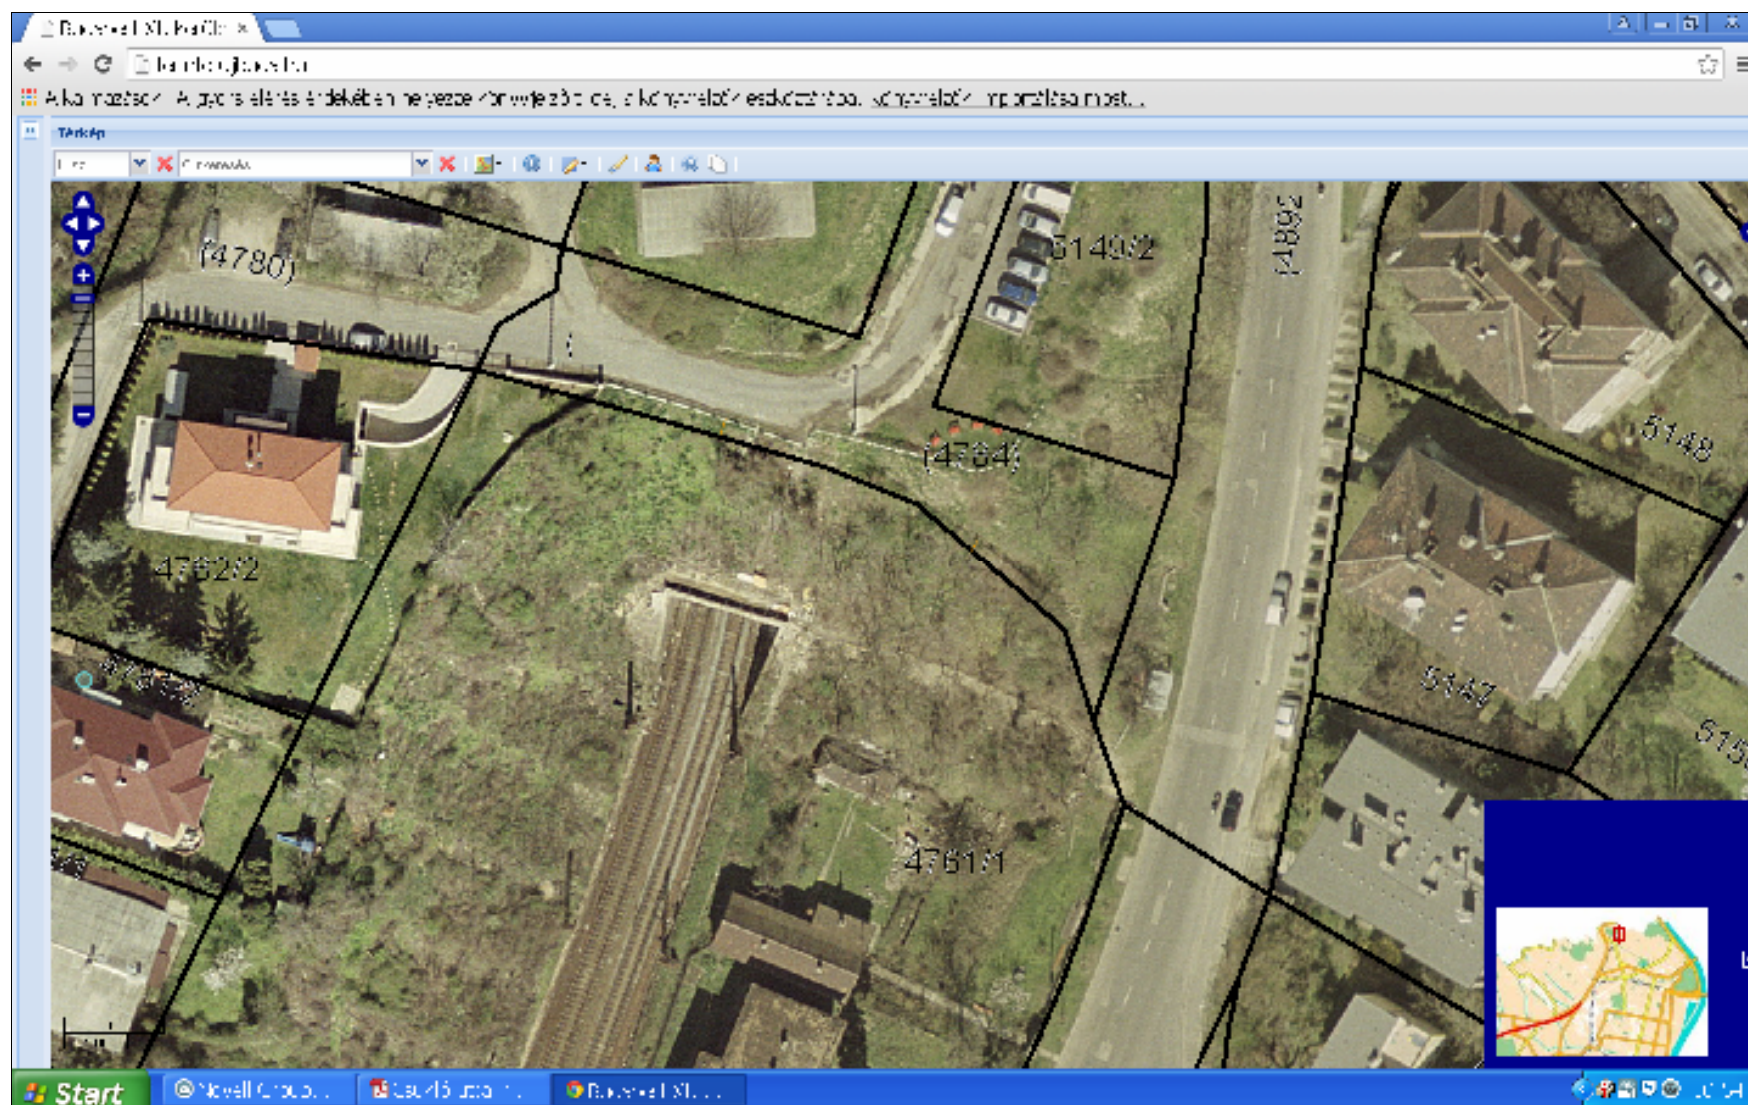
Az utca körív utáni felső szakasza a MÁV tulajdonában lévő területtel határos. E szakaszon lévő mintegy 1,5-2,0 m széles padka külső, völgy felőli oldala a XI. kerületi Önkormányzat, illetve a MÁV Zrt. kezelésében lévő határvonal is egyben. A tulajdonosi-, illetve kezelési szempontból értelmezett határvonalakat szemlélteti a **23. kép**.

23. kép: Területhatárok a Csukló utca környezetében

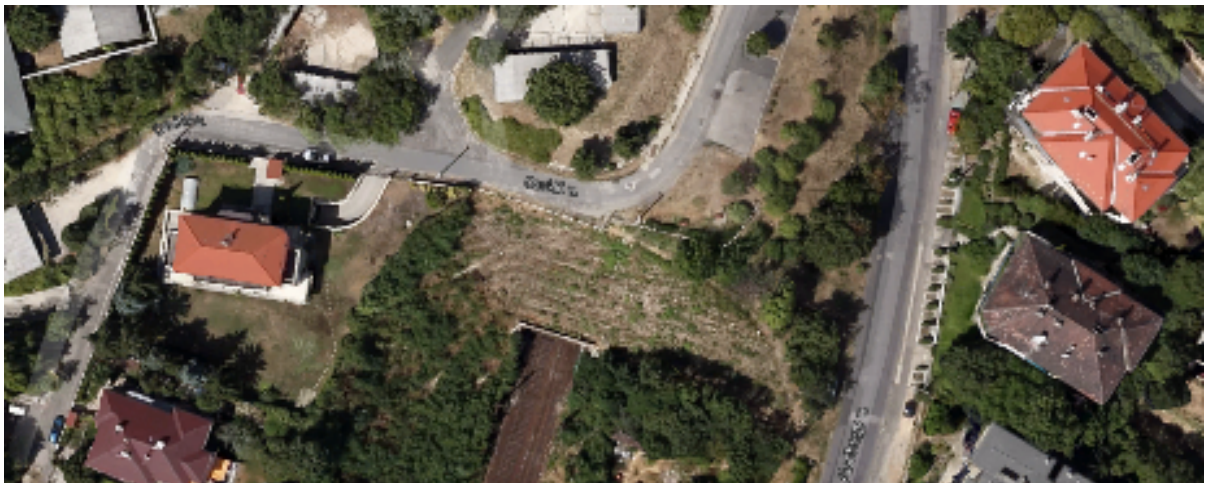
Geotechnikai feltárások a rézsűcsúszás helyének (27. kép) közeléből az alagút vizesedését megakadályozó karbantartások idejéből származnak. A legközelebbi fúrás a rézsű koronájától mintegy 25 m-re, északra készült. Ebben 4-5 m vastag szemcsés talajréteg alatt igen tömör mállott dolomitot találtak, amelyben nem is tudták folytatni a feltárást. Ez alatt a geológiai adatok szerint dolomit kőzet és kövér, meszes agyag van. Az alagút építéskor nyilván a lehető legmeredekebb bevágást készítették el a hegyoldalba, amelynek a koronája nagyjából az alagút feletti rézsű tetejéhez esett közel. Az alagút és a kapuzata megépítése után a jelenleg (pontosabban a közelmúltig) látható 6/4-es (~34° hajlású a vízszinteshez képest [6. ábra]), 18 m magas feltöltéssel épített rézsűvel rendezték a környezetet.

27. kép: A rézsűcsúszás környezete 2014-ben

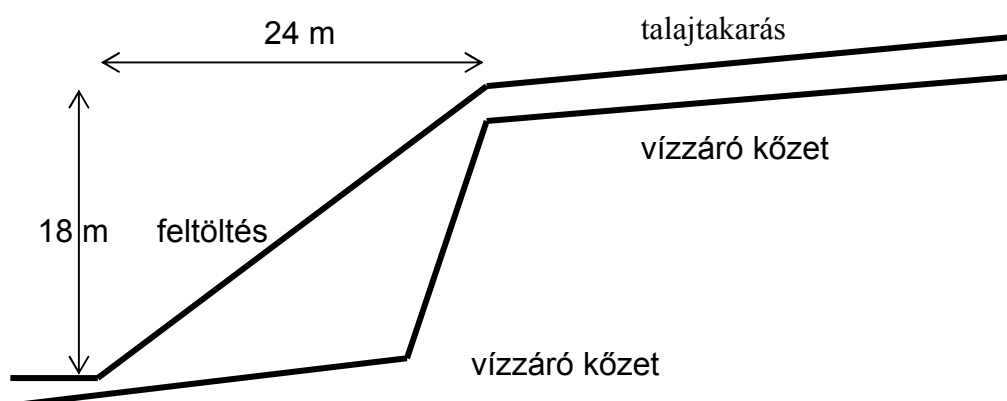
6. ábra: A feltételezett rézsűkeresztmetszet

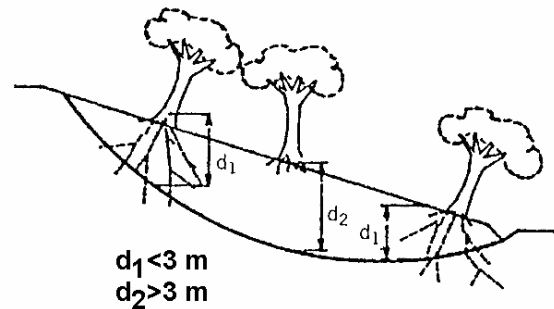
Felszínmozgásokra utaló jelek egyébként nagy számban láthatóak a környéken található rézsűkön, deformálódott lépcsők, kőszórások, felszíni domborulatok, ferde fatörzsek alakjában. Ezek különösen jól jelzik a felszínmozgásokat (**7. ábra**).

7. ábra: A felszínmozgások hatása a fákra

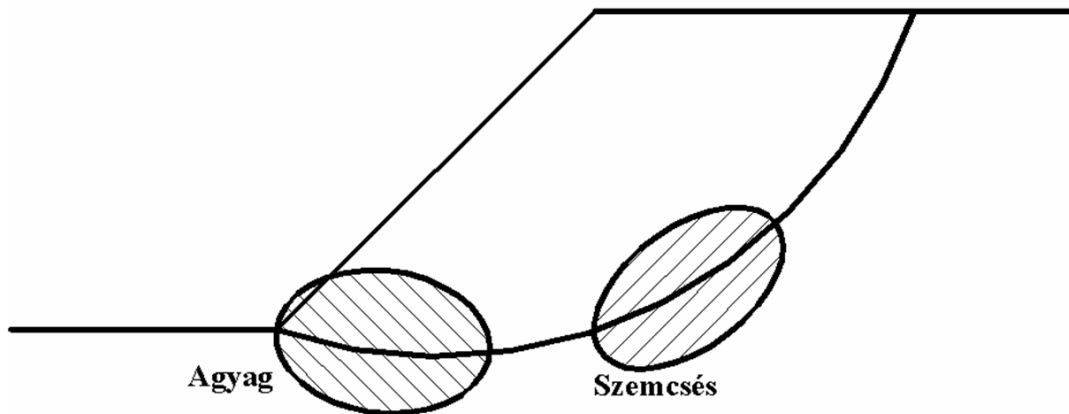
8. ábra: A suvadás megindulása

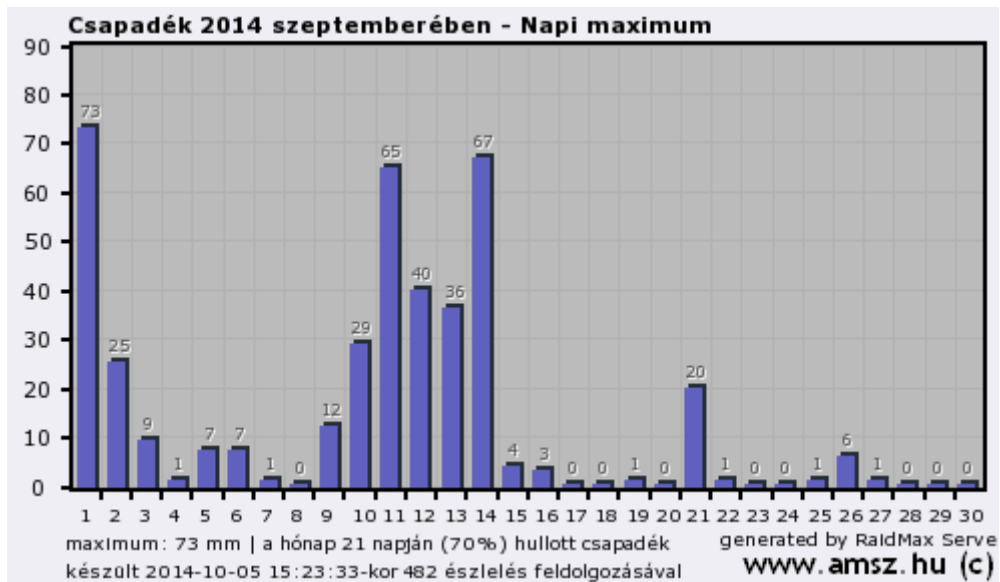
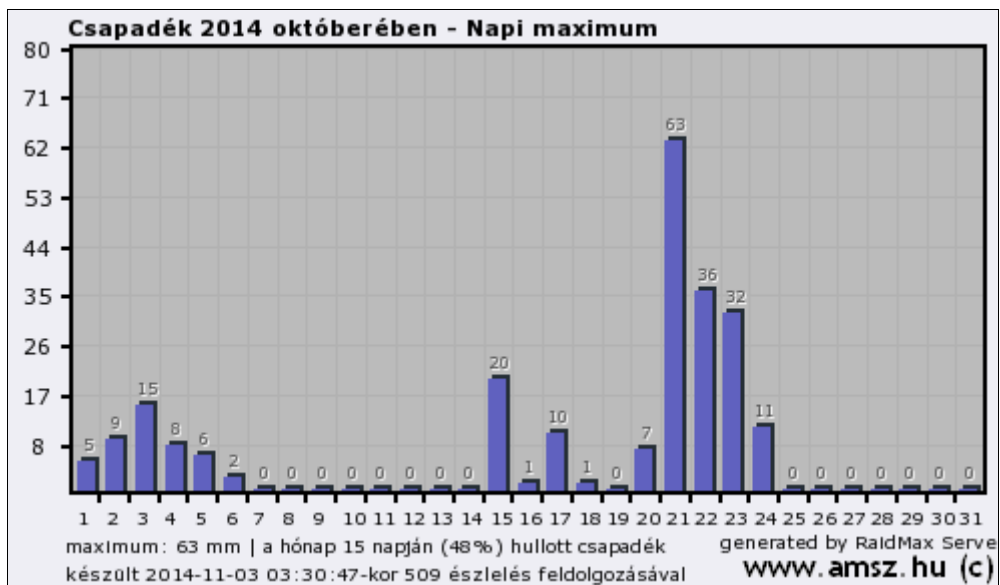
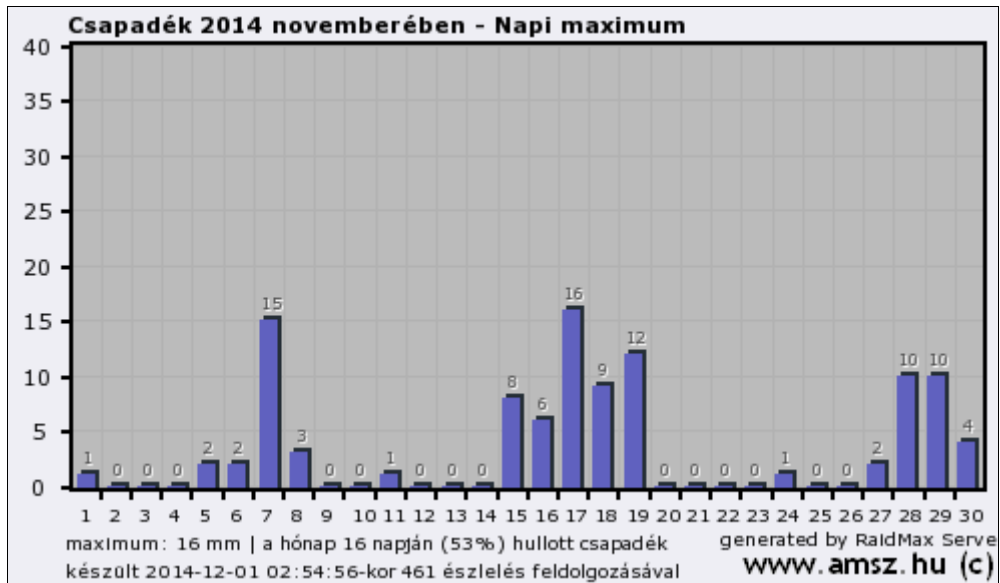
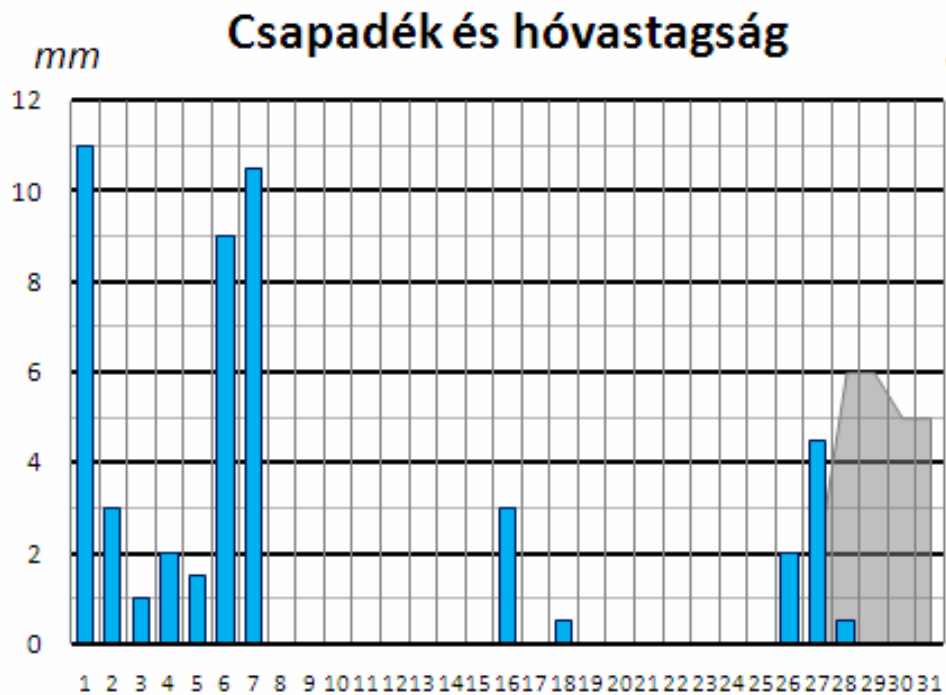
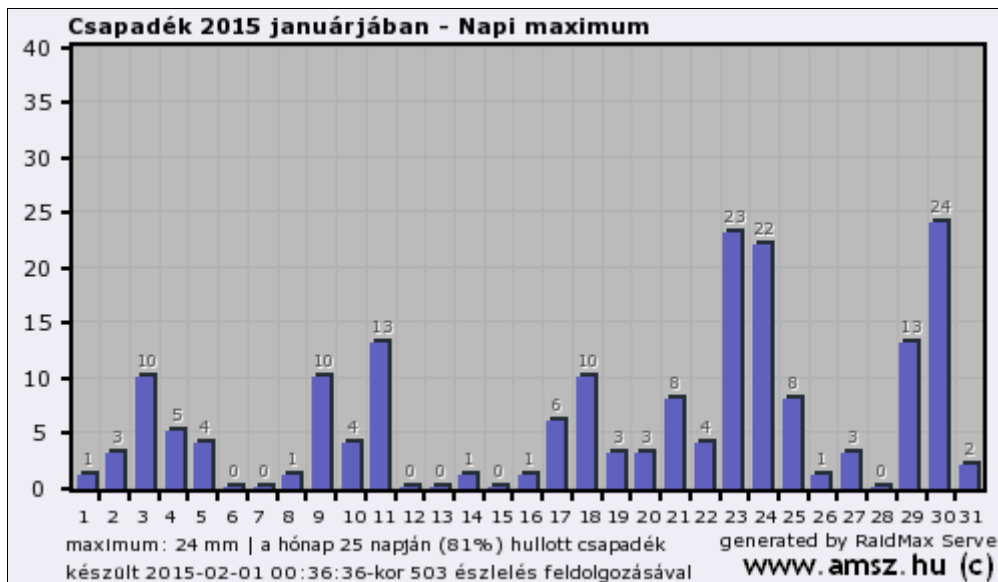
2. Melléklet: A Meteorológiai Szolgálat csapadékadatai

A **30. kép** szélén az a bemélyedés látható, amelyet egyesek a helyszíni bejárásnál vízmosásnak azonosítottak. Ez a darab ép, **nincs kimosódva**, valójában az Alsóhegy utcáról felvezető **ösvényen közlekedők taposták ki**. Megjegyezzük, hogy a január 25-én észlelt részűcsúszást megelőző időszakban **jelentős mennyiségű csapadék** (több napon keresztül 30-70 mm) a környéken **utoljára szeptember és október hónapban esett (2. melléklet)**
